## Ismét a KRESZ szabályainak megszegése okozott tragikus kimenetelű balesetet egy vasúti átjáróban

2022. április 5. kedd, 17.42 / Utolsó módosítás: 2022. április 5. kedd, 20.10  
Mindenkit hazavárnak!

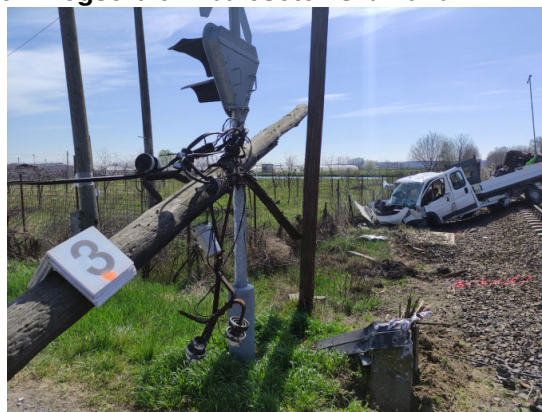
[1]

**Április 5-én öten életüket veszítették és ketten súlyosan megsérültek abban a kisteherautóban, amely reggel 7 óra előtt a Csongrád-Csanád megyei Mindszent határában a Kiskunfélegyházáról Hódmezővásárhelyre tartó motorvonat elé hajtott. A vonaton a vezetők és a jegyvizsgálók kívül tizenketten utaztak, a mozdonyvezetőtől mindenki könnyebben megsérült. A balesetek számának**

A balesetet szenvedő kisteherautóban heten utaztak. A vasúti átjáróban a biztosítóberendezés jól működött, a közút felé tiltó jelzést mutatott. A mozdonyvezető mindenben az utasítások szerint járt el, és betartotta a pályaszakaszon érvényes 80 kilométer per órás sebességhatárt, azonban a vasúti átjáróba váratlanul behajtó kisteherautó észlelésekor a fékezésre alig maradt ideje, a balesetet nem kerülhette el. A vasúti jármű az ütközés után kisiklott és az átjárótól 100 méterre az oldalára borult. Az anyagi kár meghaladhatja a 100 millió forintot, a motorvonatot selejtezni kell. A motorkocsit a szolnoki 150 tonna teherbírású vasúti daruval emelik vissza a pályára és egy mozdollyal vontatják el a helyszínről. A műszaki mentés miatt - várhatóan szerda reggelig - Szentes és Hódmezővásárhely között pótlóbuszok közlekednek. A pályaszakaszon a vonatforgalom újraindulása után is sebességkorlátozás lesz érvényes a végleges helyreállításig.
