A háború tovább szedte áldozatait: lőszerrobbanás a rákosrendező pályaudvaron 1945 őszén

Lőszeres kocsik robbanása Rákosrendező p.u. „Ácsudvar”-i pályafenntartási telepen

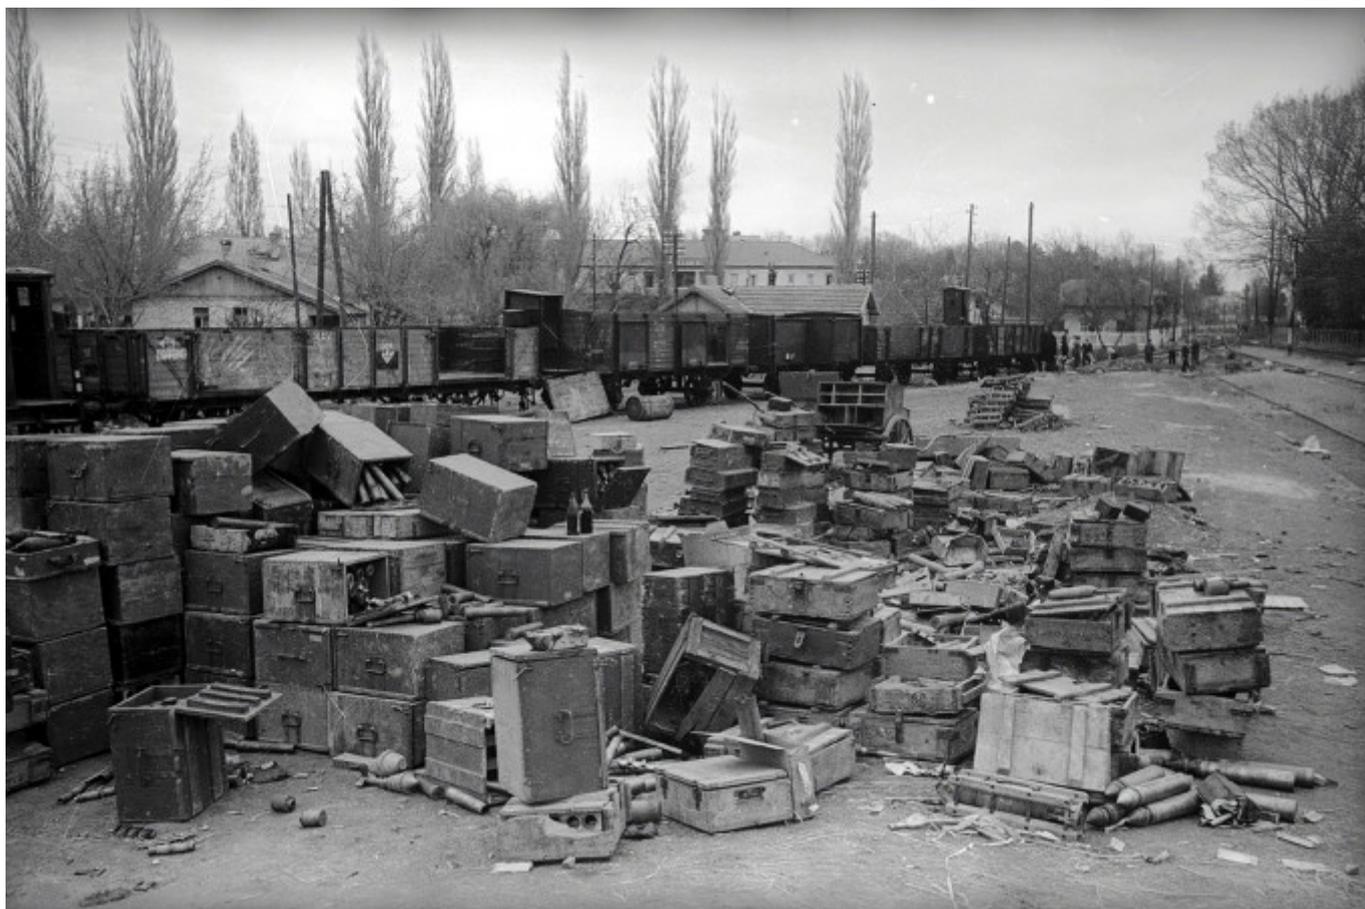
[2]

Összegyűjtött lőszeres Balatonalmádi fürdő állomáson. (Fortepan. No. 175166/Vörös Hadsereg)

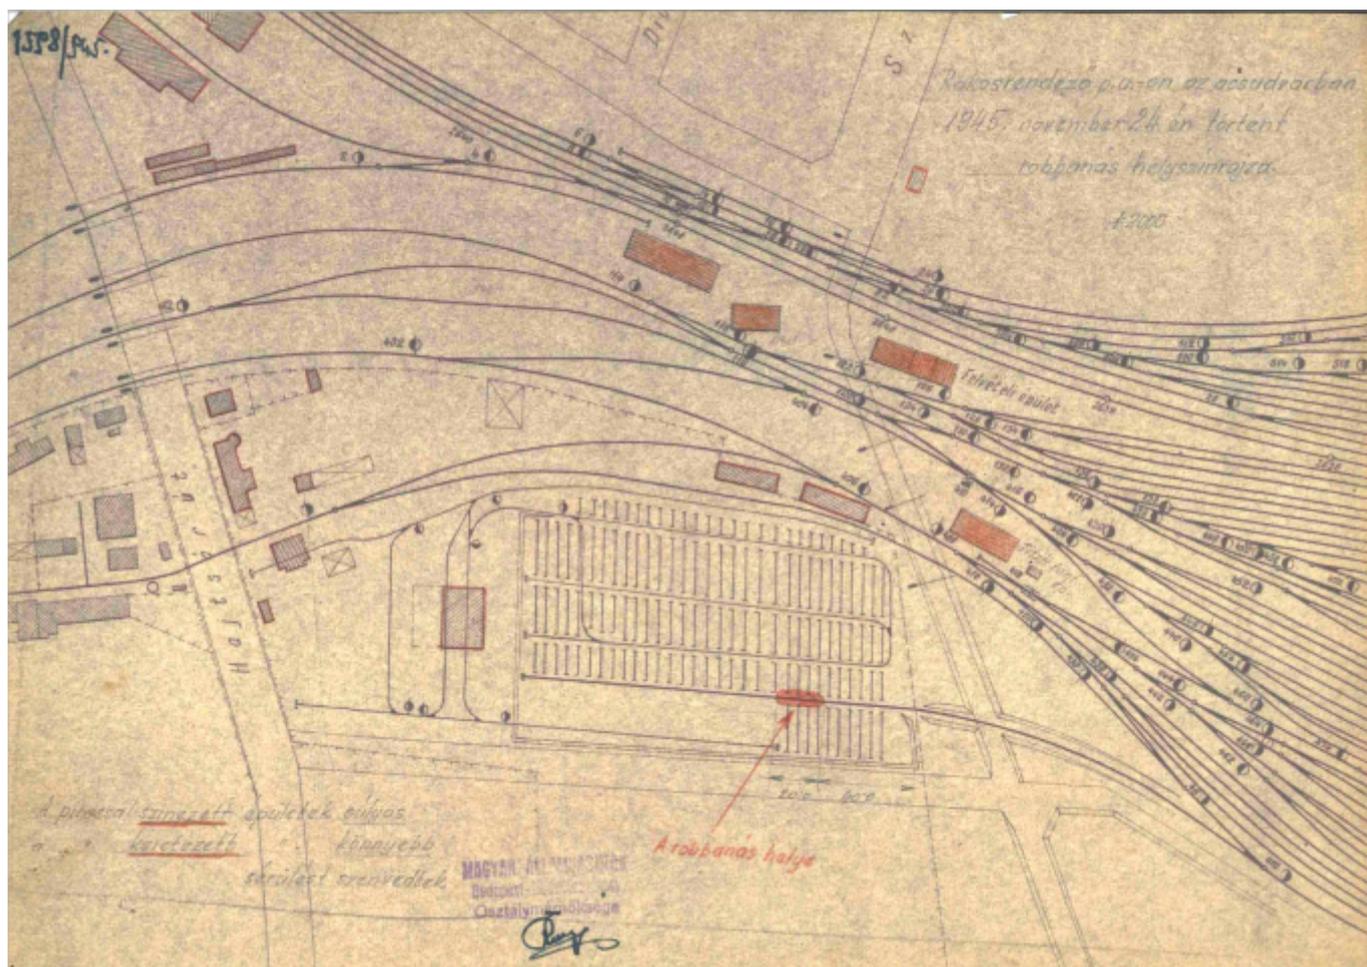
[3]

Budapesti Üzletvezetőség iratai, AB.11987 doboz, 32139/1945 sz. üi. térképmelléklete

(A robbanás helye és a súlyosan sérült épületek pirosra színezve, a könnyebben sérültek pirossal keretezve.)

A detonáció helyén 40 méter hosszú, 6 méter széles és 3 méter mély gödör keletkezett, a pálya fa- és vasanyaga 50 méter hosszban elpusztult.

A telepet övező vasbeton kerítés mintegy 800 méter hosszban teljesen tönkre ment. A telep közelében álló felvételi épület összes ablaka kitört, az ablakkeretek és tokok olyan mértékben sérültek, hogy azokat cserélni kellett. Az épület 6 bejárati, valamint 6 földszinti kereszt ajtaja és 1, pénztárlakkal ellátott ajtaja ugyancsak cserére szorult. Az állomásfőnöki lakásban lévő, illetve a málházó helység és a III. osztályú váróterem közötti üvegválaszfal összetört. Az emeleti lakásban található ajtók javítható mértékben sérültek. A légnyomás következtében az emeleti és a földszinti tetőszerkezet megemelkedett, a szarufák, szelemenek a csapolásokból kiemelkedtek, széthullottak, illetve eltörték és használhatatlanná váltak. Az emelet részt fedő bőrlemezek alatti deszkázás 300 m²-en tönkre ment. A földszinti tetőrész palafedése alatti lécezés 50 %-ban eltört. Az emeleti tetőrész javítható volt, a földszinti tetőrészt viszont annak teljes elbontásával kellett újjáépíteni.

A felvételi épület közvetlen közelében álló épületek (oroszok fertőtlenítő helysége, utas WC, ceglédi laktanya, 8. sz. őrhely, II. sz. torony, volt vendéglő épület, a Szegedi úti villalakás, valamint az 53. és 54. sz. trafóbódék) tetőszerkezete sérült, ablakaik kitörték, néhány belső válaszfaluk ledőlt.
