## A Nyugati tetőszerkezetének újabb fontos részét emelték a helyére

2020. december 16. szerda, 14.06

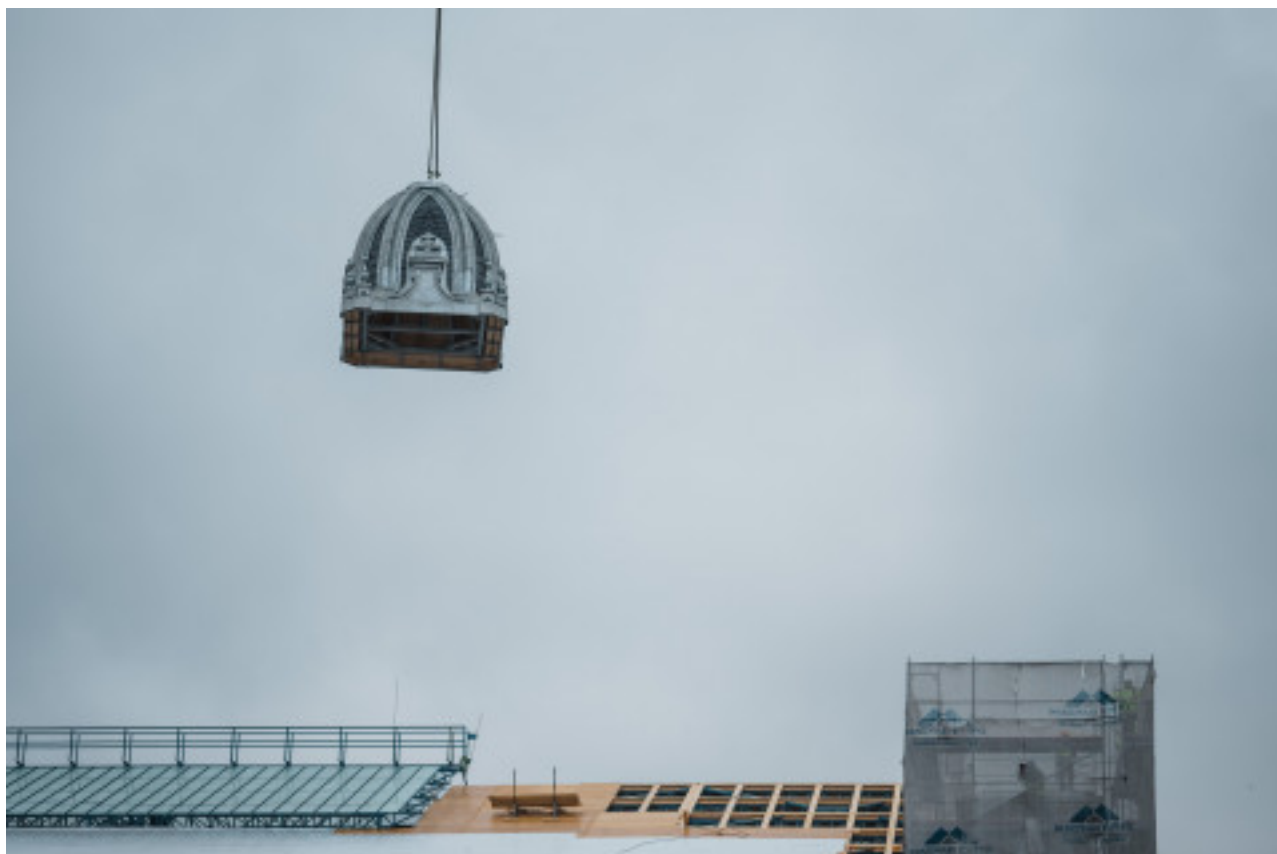
A Nyugati pályaudvar teljes tetőszerkezete felújításának részeként, újabb fontos elemet, a csarnok 13-es vágánya melletti toronytetőt is a helyére emelték. Folyamatosan halad a tető új üvegtábláinak beépítése, valamint a pályaudvar Teréz körút és Nyugati tér sarkán található két tornyán a tetőszerkezet felújítása is. Megkezdődött 18 darab emeletes pénztárkonténer telepítése is. Ezek a munkák ideje alatt, az állomási pénztárak helyett, várhatóan január közepétől vehetők igénybe a Kormányablak mögötti területen.

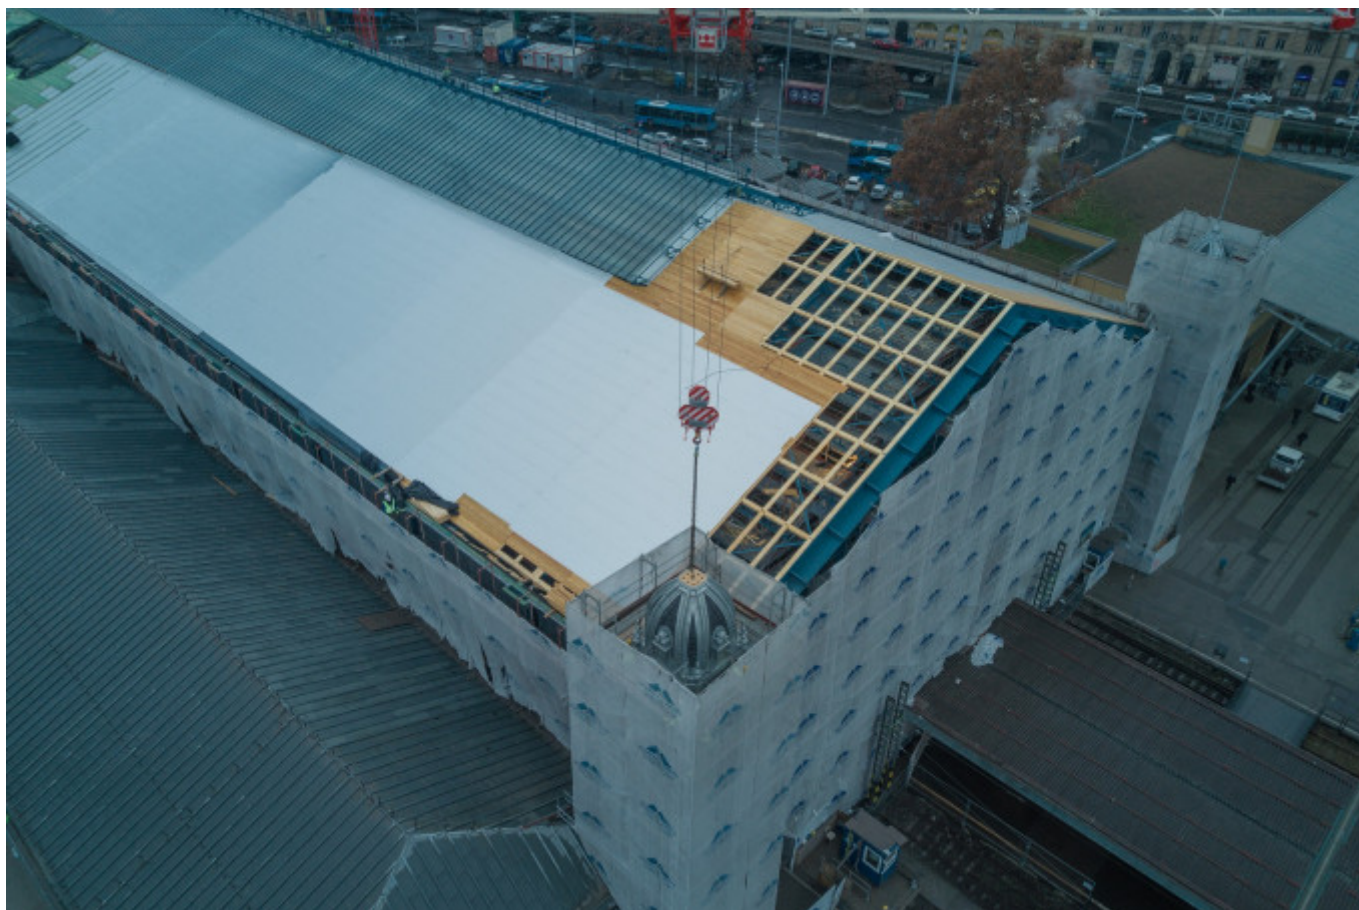
[1]

A Nyugati pályaudvar teljes, mintegy 8200 négyzetméteres tetőszerkezete felújításának részeként, újabb fontos mérföldkő, hogy a csarnok ősszel a helyére került, bal oldali tornyát követően, már a jobb oldalon is helyére emelték a 19 méter magas párkány fölé magasodó tornyot. A Teréz körút felől jó ütemben halad a tetőszerkezet üvegezése, a tetőhéjazat átszellőztetett korcolt, előpatinásított titáncinklemezés fedése, továbbá a díszműbádogos elemek elhelyezése. Kevésbé látványos, ám nagyon fontos része a munkáknak a pályaudvar Teréz körút és Nyugati tér sarkán található négy kistornya tetőszerkezetének bontása. Ezen építményekről darabokban, szakaszosan távolítanak el kisebb elemeket, hogy megújulva építsék vissza azokat.
