Befejeződött a vasúti pálya helyreállítása Újfehértónál

2021. április 23. péntek, 18.20 / Utolsó módosítás: 2021. május 7. péntek, 15.02
Ismét két vágányon, menetrend szerint haladhatnak a vonatok

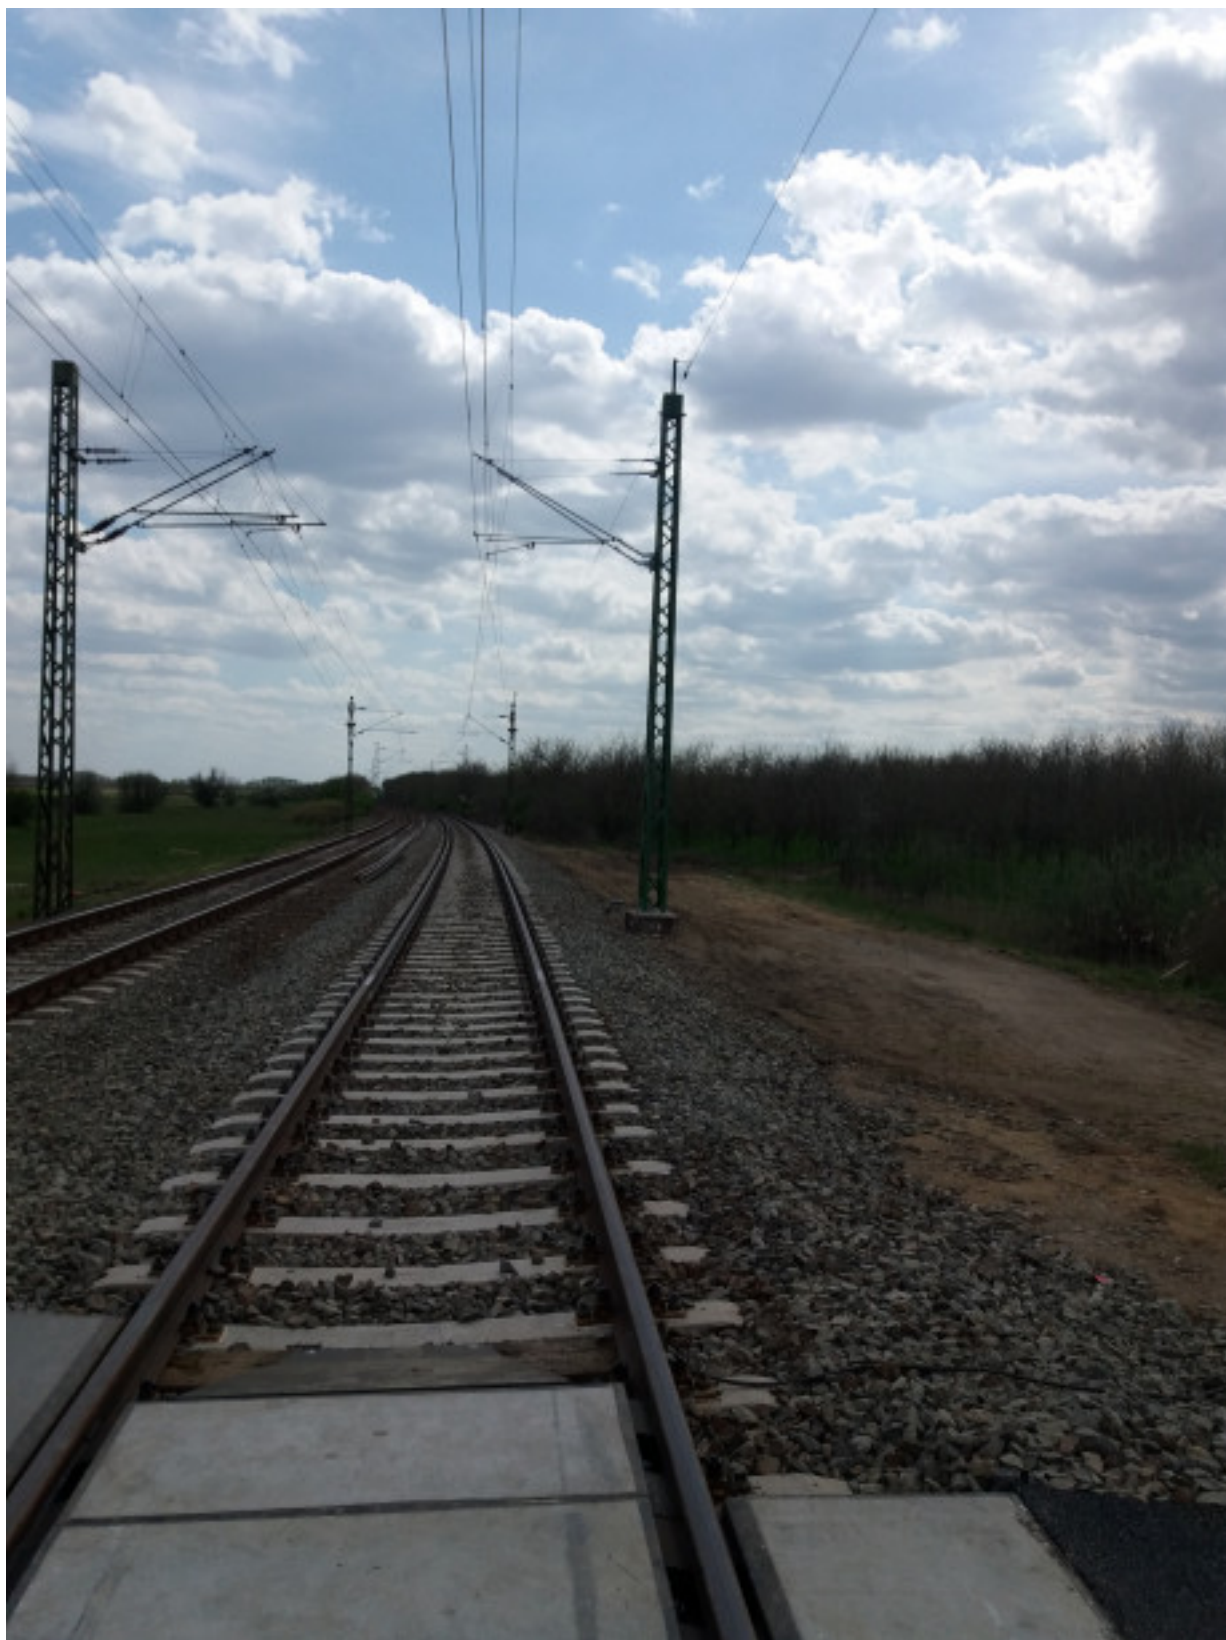
[1]

Ma délután 14 órára befejezték az április 20-án történt balesetet és siklást követő helyreállítást a második sín páron is, így ismét két vágányon haladhatnak a vonatok Újfehértó és Hajdúhadház között. **Már menetrend szerint közlekedhetnek a járatok**, nem kell késésekkel számolni **a záhonyi vonalon**.

A másik vágányon – amelyiken a szerelvény kisiklott – a pálya nagyobb mértékben rongálódott, a felsővezeték leszakadt, amelyet 300 méteres szakaszon kellett cserélni, ezt követően került sor három kilométernyi felsővezeték-hálózat beszabályozására. A sérült betonlapok helyére újabbakat építettek be, ezt követően javították ki a rongálódott útátjárót, és elszállították a sérült betonlapokat, majd pedig szabályozták a vágányt is. Eközben biztosítóberendezési kábeleket fektettek és helyreállították a biztosítóberendezést.

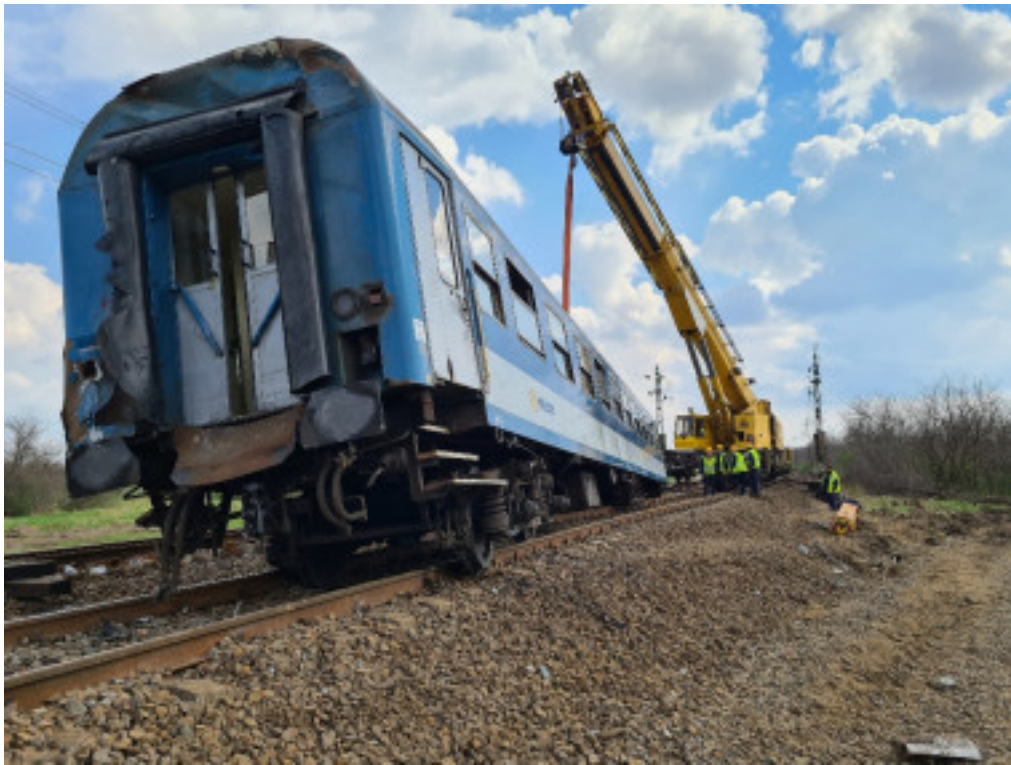
[4]

Folyamatosan dolgoznak a vasúttársaság szakemberei az Újfehértó közelében kedden történt vonatbaleset helyszínén. Szerda estére a kisiklott személyvonat kocsijait egy 150 tonna teherbírású vasúti daruval visszaemelték a sínekre. A vágányoktól 16 méterre a földbe fúródott 80 tonnás villanymozdony mentése a csütörtök délutáni órákban zajlik: a jármű felépítményét elválasztották a forgóvázaitól. A sérült kerekeket egy vasúti teherkocsira téve fogják elszállítani, a járműszekrényt pedig a sínekre odakészített forgóvázakra emelik rá, hogy a helyszínről vasúton tudják elvontatni a mozdonyt. A balesetben érintett valamennyi járművet Újfehértó állomásról néhány nap múlva fogják műszaki kísérettel a nyíregyházi járműkarbantartási bázisra szállítani.

Csütörtökön már az egyik vágány helyreállításán dolgoznak, a sérült részen kicserélték a betonaljákat és a síneket, majd vasúti nagygépekkel még egy 50 méteres szakaszon vágányszabályozást végeznek. A balesetben kidöntött helyett egy új felsővezeték-tartó oszlopot állítottak fel, a vasúti átjárót is járhatóvá tették, de az egyelőre továbbra is lezárva marad. A daruval végzett mentési munkálatok miatt elhúzott felsővezetékét visszaépítik a sínpar fölé. Ezen a vágányon várhatóan pénteken indulhat meg a forgalom 60 km/órás sebességkorlátozás mellett.
